南北線の漏電による全線運休事故に関する

調査結果報告書

仙台市交通局

高速鉄道事故等調査委員会

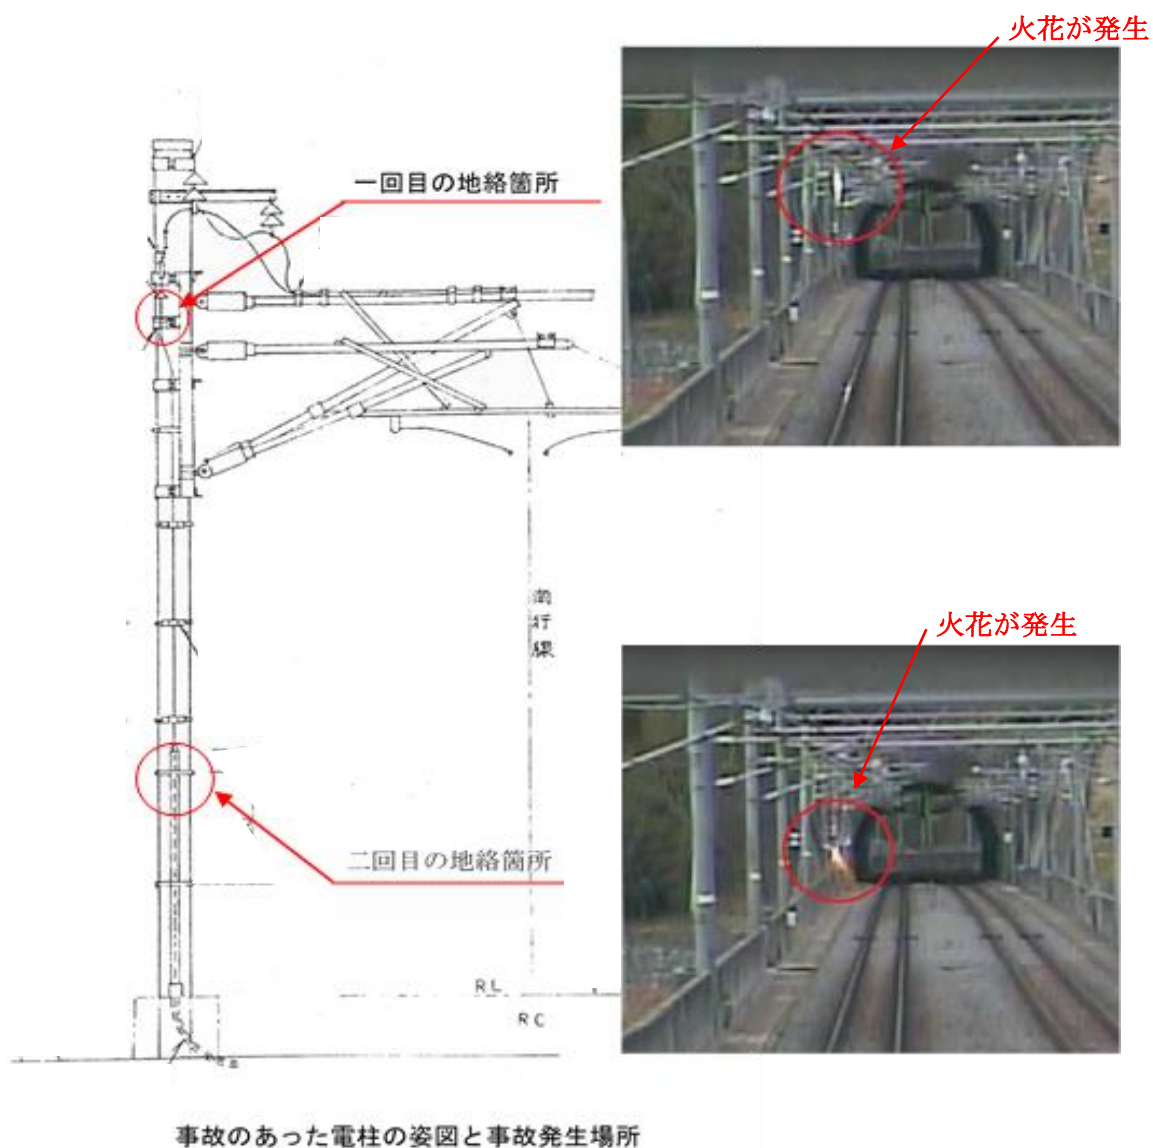
図－7 地絡発生状況（4月24日の検証時）

- ・漏電の原因と思われる電線管及びケーブルを切断し回収した。
- ・地上部のケーブルに外観上の異常は見られなかったことから、地下部でケーブルが損傷し、一度目の地絡はケーブルのシース※<sup>5</sup>を伝わり電柱上部で、二度目の地絡は電線管を伝わり、電線管を留めるバンド部分で電線管の被覆の絶縁破壊が生じて起きたものと推測した。(図-7 参照)

※4月24日の消防局立合いの際は、上図の2回の地絡と推測されていたが、後の調査により、地面からの発煙が確認され、地絡は3回発生していたことが判明した。（図－9 参照）

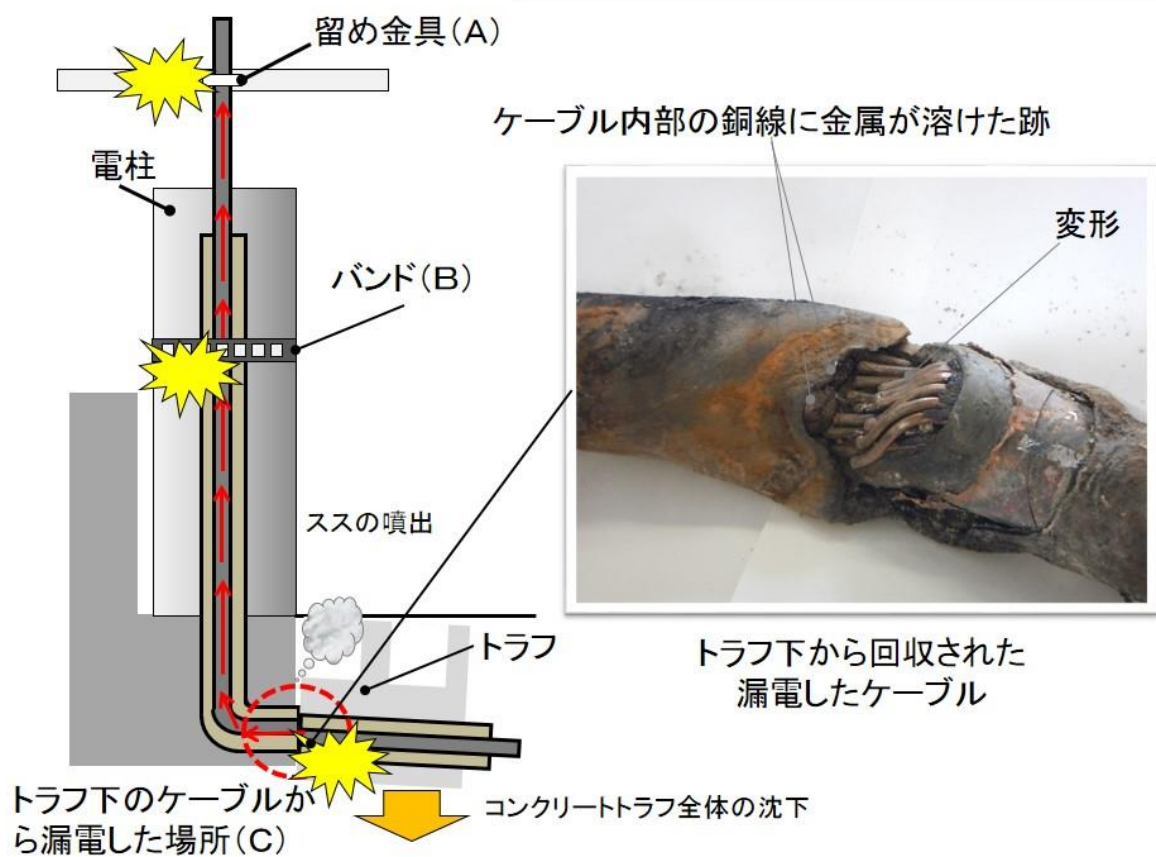
図－9 き電ケーブル損傷状況

・電線管が破断しており、ケーブルは導体、絶縁体、シース等が露出していた。(図-9 参照)

- 5月14日 仙台市消防局との合同調査において確認した事実は以下のとおり。
- ・ ケーブルから漏電した場所はケーブルトラフの下の1カ所であること。
  - ・ 出火場所は、以下の3箇所である見込みが高いこと。
    - i 架線直近の電柱上部のき電ケーブルを留める金具付近  
(図-9 留め金具 (A))
    - ii 電線管を固定する高欄の高さ付近のバンド (図-9 バンド (B))
    - iii 鋼管柱下の弱電用ケーブルトラフ底版内に配管された箇所
  - ・ ケーブルトラフ底版内の配管から回収したケーブルにはつぶれた跡があり、また当該箇所においてはケーブル内部の導体(銅線)に金属が溶けた痕跡も確認されたこと。
  - ・ 事故が発生した鋼管柱付近の弱電用ケーブルトラフが6cm沈下していたこと。

以上のことから、弱電用ケーブルトラフの沈下により、ケーブルトラフ底版と電柱基礎部との間でせん断的なズレが生じ、き電ケーブルが押しつぶされ、徐々にケーブルトラフの重みに耐えられなくなったことにより、さらに折れ曲がり損傷したことが今回の漏電・出火の原因と推測された。(図-9 参照)

今回の漏電・出火の原因が、「き電ケーブルを弱電用ケーブルトラフ底版内で交差して配管しているところで、当該ケーブルに弱電用ケーブルトラフの荷重が作用する状態であったこと」と推測されたことから、「弱電用ケーブルトラフの荷重が作用しないようき電ケーブルを配置すること」を復旧方針とした。

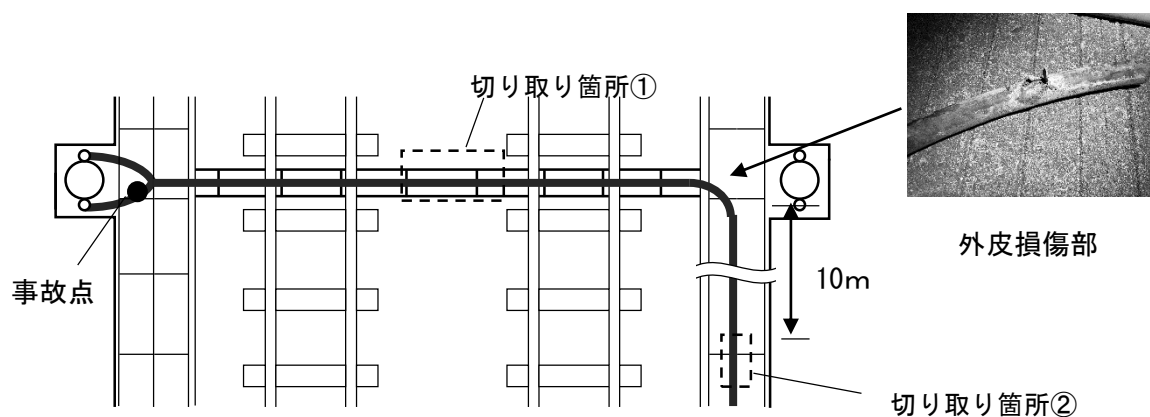
図－14 試料切り取り箇所

調査の結果、絶縁抵抗測定、遮へい層（金属シース）導通測定の結果は全て良好であり、経年によるケーブル自体の劣化は確認されなかった。

なお、事故点及び外皮が損傷していた付近の試料①において金属シースに黒色の錆が確認されたが、これは経年劣化によるものではなく、損傷箇所から水分が入りこんだことにより発生した錆と考えられた。

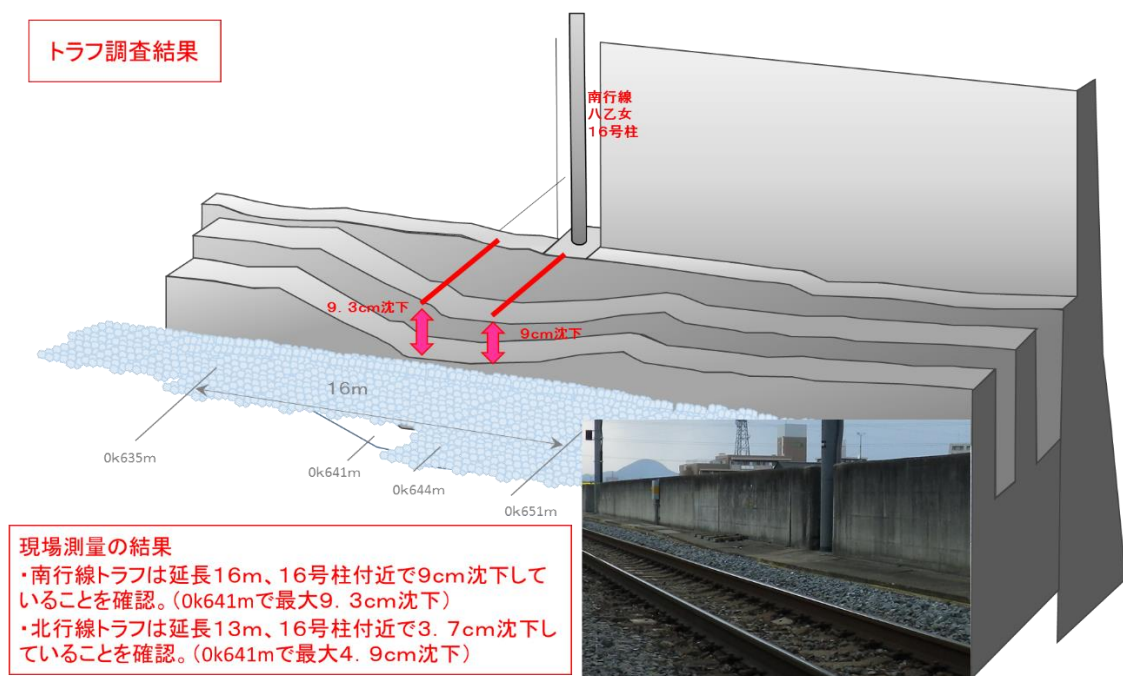
図-15 ケーブルトラフ沈下調査概要図

南行線 0k635m～0k651m（延長 16m）の区間において、設計値と比べ最大で 9.3cm ケーブルトラフが沈下方向に変位していることを確認した。事故のあった八乙女 16 号柱（0k644m）前のケーブルトラフでは 9cm であった。

北行線では、0k636m～0k649m（延長 13m）の区間において、設計値と比べ最大で 4.9cm ケーブルトラフが沈下方向に変位していることを確認した。八乙女 16 号柱（0k644m）前のケーブルトラフでは、3.7cm であった。

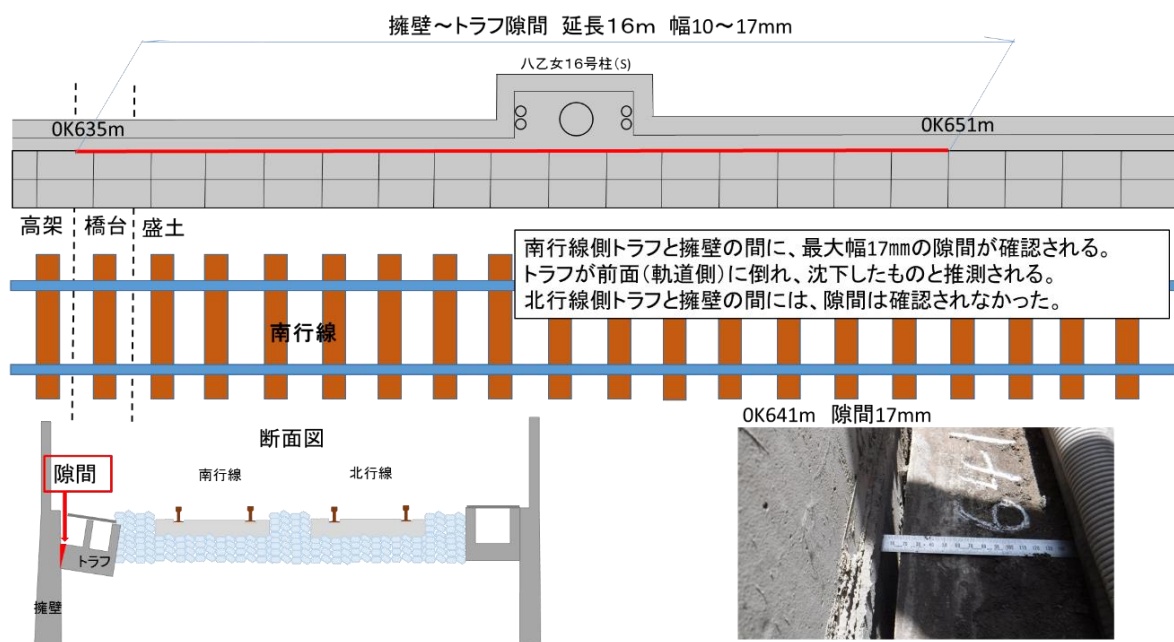
図-16 ケーブルトラフ・擁壁間隙間調査概要図

- ・擁壁との隙間については、南行線側において確認された。隙間のある区間は、沈下方向に変位している区間と同一の 0k635m～0k651m（延長 16m）で、隙間幅は最大幅 1.7 cmであった。これは、ケーブルトラフが沈下の際に前面（軌道側）に傾いたため生じたものと推測される。なお、北行線ケーブルトラフと擁壁の間に隙間は確認されなかった。
- ・底版下の隙間については、南行線、北行線共に 3cm の隙間が確認された。砕石基礎と盛土が沈下したため、3cm の隙間が出来たものと推察され、今後もこのままの状態で放置するとケーブルトラフの沈下は更に進行するものと考えられた。なお、軌道下の側溝基礎及び舗装路盤についても確認を行なったが、隙間は確認されなかった。

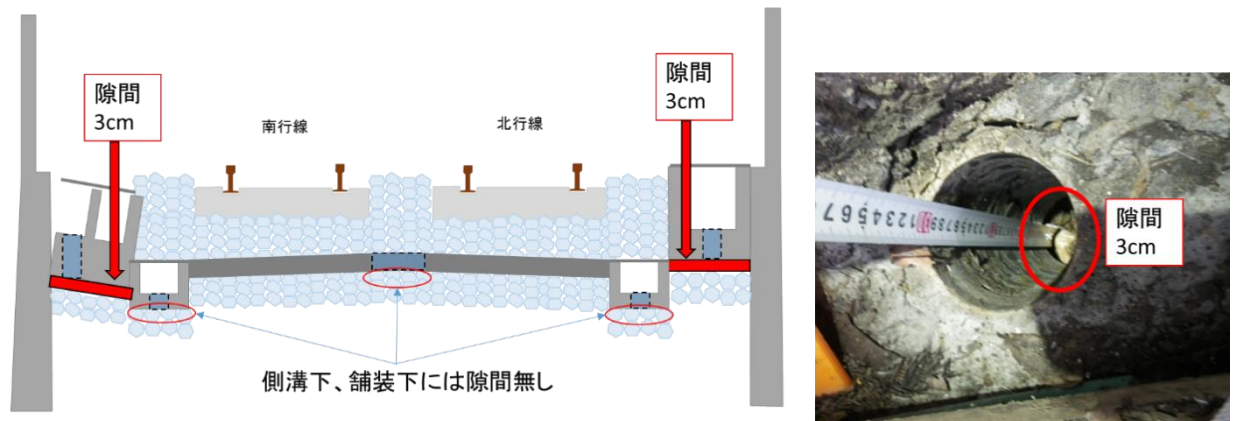
図-17 ケーブルトラフ底版下隙間調査概要図

トラフ基礎の状況を確認するため、トラフ底版を削孔し状況を確認した。  
 トラフと基礎の間に3cmの隙間を確認した。  
 軌道内の側溝下及び舗装下には、隙間は確認されなかった。

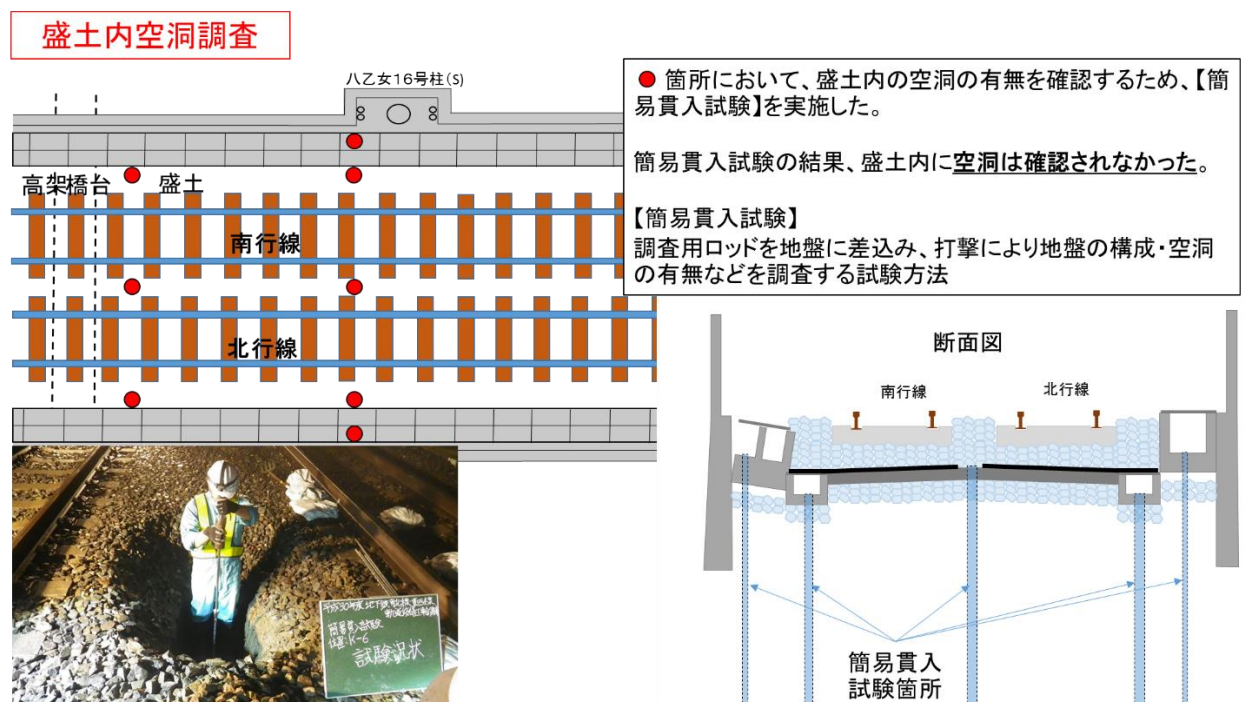
図-18 盛土内空洞調査概要図

盛土内に空洞は確認されなかった。

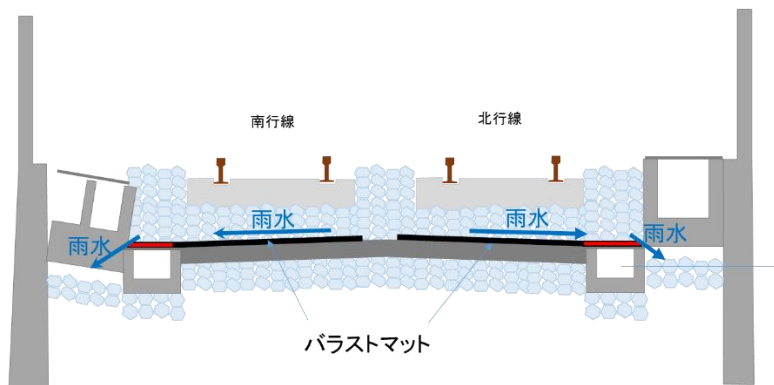
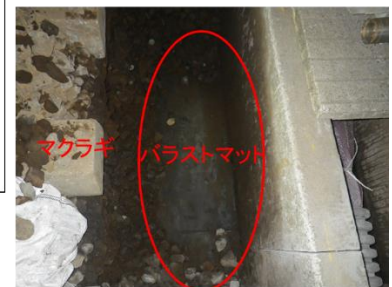
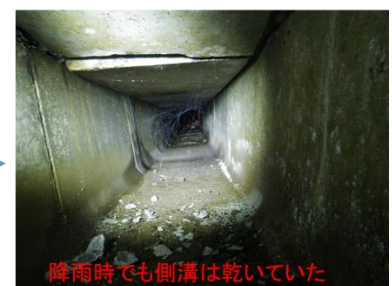
図－19 バラストマット状況調査概要図

バラストマットが側溝上部まで敷設されており、雨水が側溝に流れにくい構造となっていた。このため、降雨時にはケーブルトラフと側溝の間から盛土内に雨水が流入し、土が流れ出た可能性が考えられる。

軌道下の状況を調査した結果、バラストマットが側溝を塞いでいるため雨水が側溝には入らない構造となっていた。このため、降雨時にはトラフと側溝の間から、盛土内に雨水が流れ込む構造となっている。

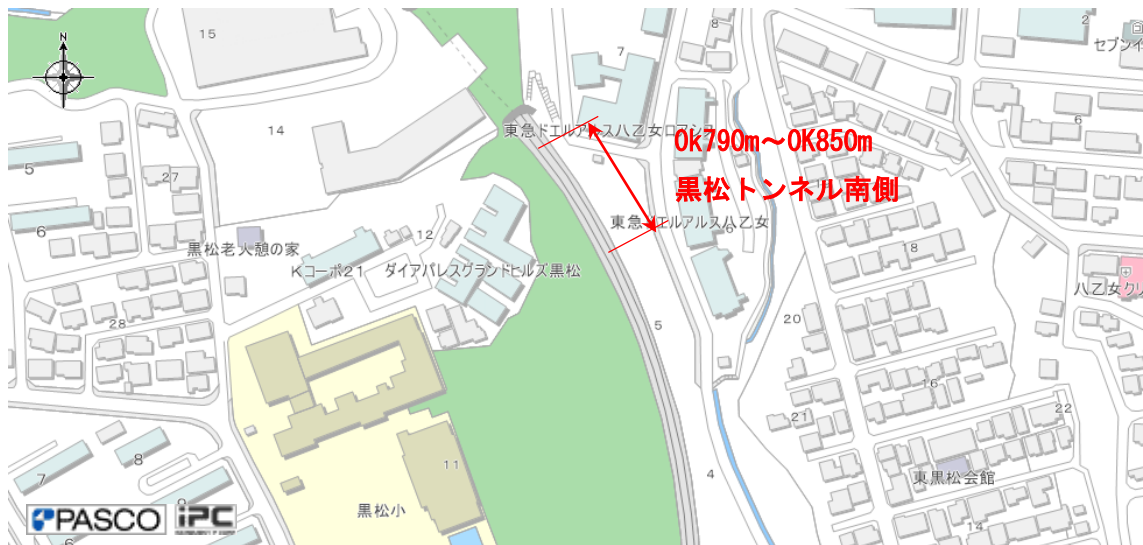
図-24 調査位置図 0k790m～0k850m 黒松トンネル南側

ケーブルトラフの沈下が当該事故の原因となったことから、き電ケーブルがケーブルトラフ底板内に配管されていない区間ではあるが、当該事故区間と同様の擁壁盛土区間（以下の3区間）においてケーブルトラフの沈下及び隙間の有無について調査を行った。その結果、ケーブルトラフ下に隙間が確認された黒松トンネル南側の一部区間については、沈下防止のためモルタルにより充填を行った。
