南北線の漏電による全線運休事故に関する

調査結果報告書

仙台市交通局

高速鉄道事故等調査委員会

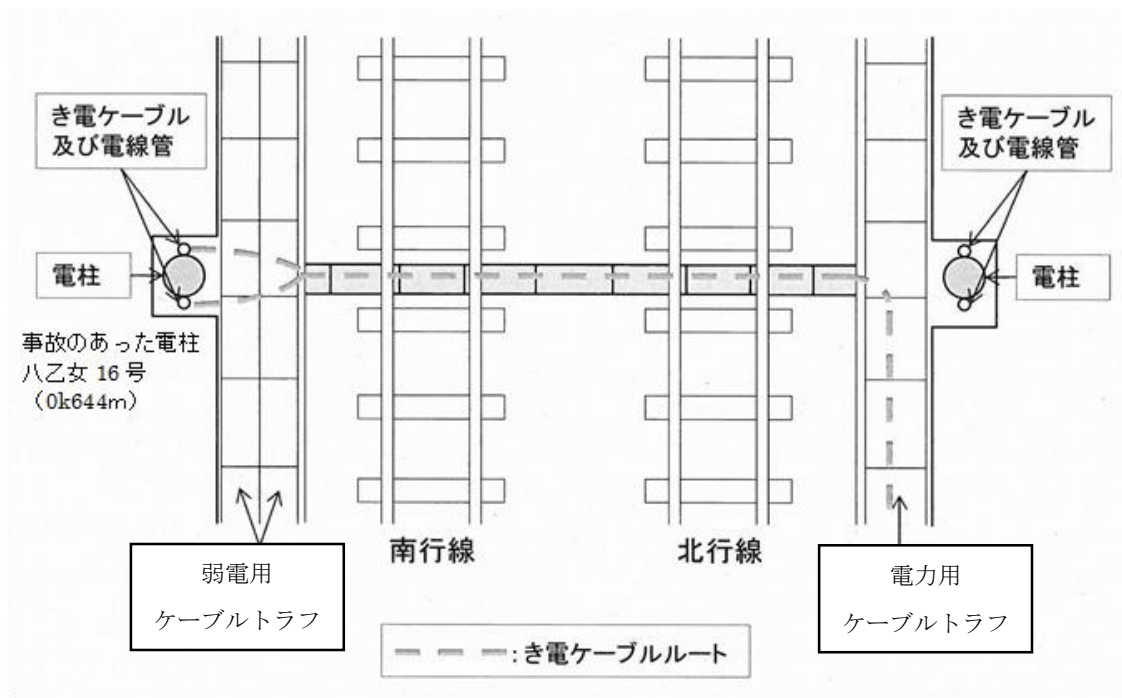
図-3 事故箇所き電ケーブル敷設状況平面図

き電ケーブルは、北行線（泉中央駅行き）の軌道に並行して敷設されている電力用ケーブルトラフから軌道の下を横断し、南行線（富沢駅行き）の軌道と並行して敷設されている弱電用ケーブルトラフ底版内を配管し交差した後、電柱へバンド留めされた電線管を通して架線へ到達していた。（図-3、4 参照）

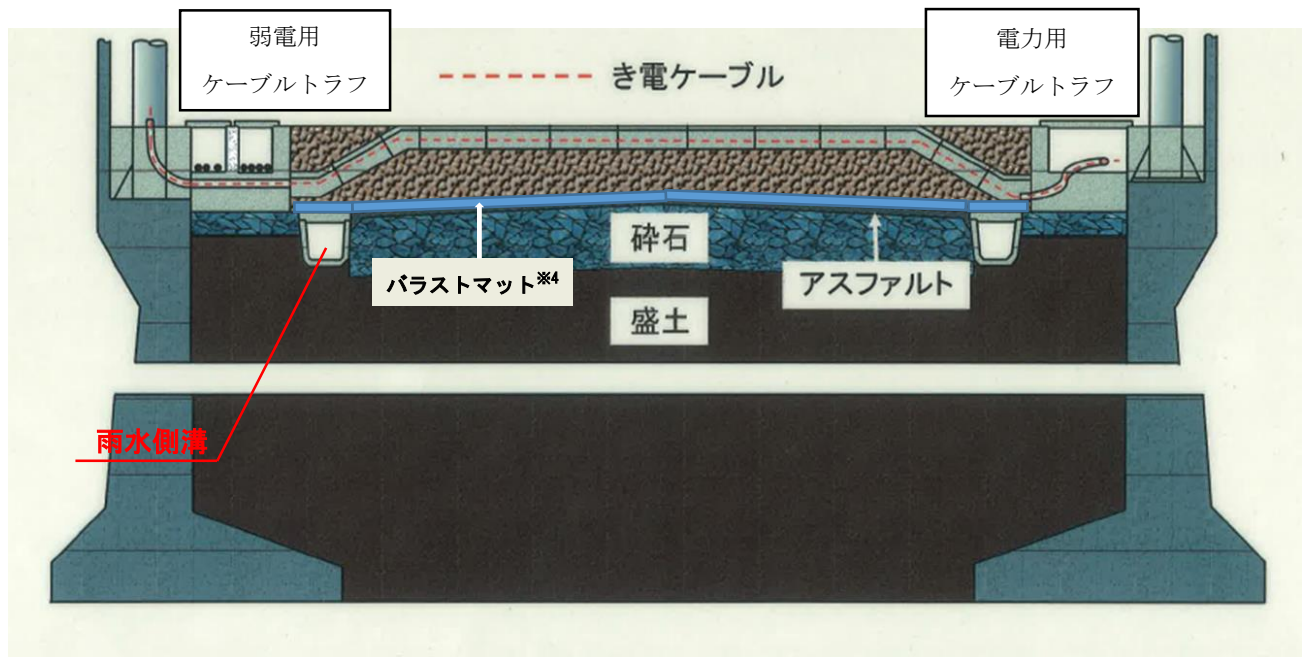
図-5 擁壁盛土部 構造断面図

この区間は、南北線開業へ向けて昭和 59 年に建設されており、構造は擁壁盛土構造（逆 T 型擁壁を両端に配置し、その間を盛土したもの）で、盛土の上部に軌道を敷設している。

また、軌道と並行してケーブルトラフ※<sup>3</sup>が敷設されており、軌道側には、軌道上に降った雨水を流すための側溝が両側に敷設されている。

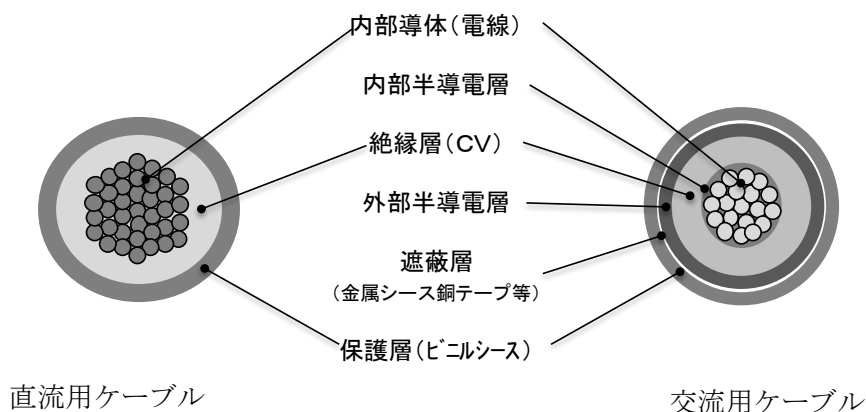
図-27 き電ケーブル断面比較図

交流用ケーブルを直流で使用することは，漏電箇所の特定が難しくなることや，事故時にケーブル全体が焼損し影響範囲が拡大すること等などのデメリットがあることから，近年では金属シースの無い直流用ケーブルが一般的に使用されている。

以上の理由より，次回のき電ケーブル更新時には直流用ケーブルを適用することを提言する。
