## 地下鉄車両の輪軸組み立て作業に係る緊急点検結果について

これを受けて実施した、仙台市地下鉄南北線および東西線の輪軸組み立て作業（圧入作業）に係る点検結果についてお知らせします。

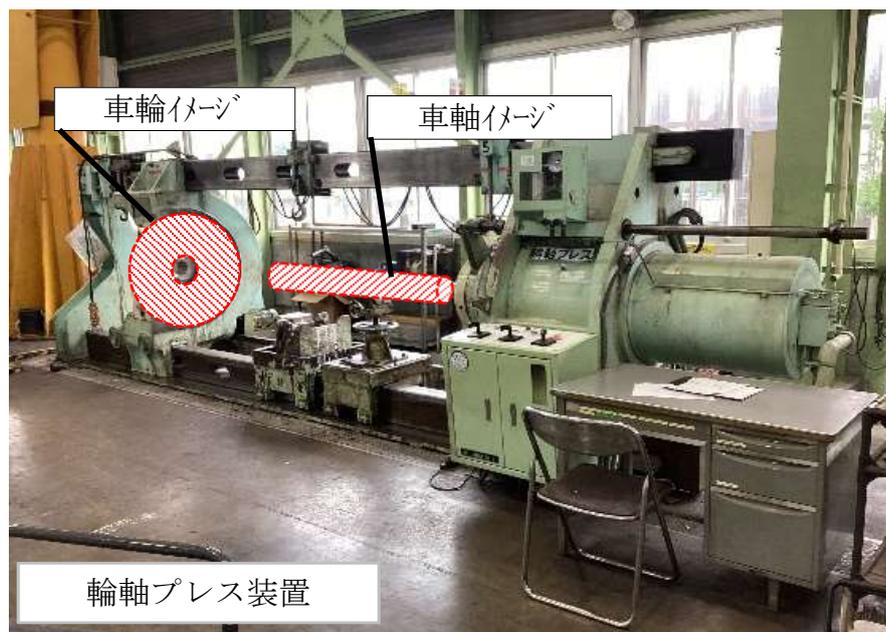
## ※輪軸の組み立て方法

- ①車輪の穴の内径寸法と車軸の外形寸法を測定し、しめしろが規程の範囲内であることを確認する。
- ②輪軸プレス装置に車軸および車輪をセットする。
- ③車輪に車軸の圧入を行い、圧力計と記録される圧入力曲線を注視しながら加圧を開始する。
- ④圧力計を見ながら、圧入力値が目安値の範囲に入っているか確認する。
- ⑤指定の位置までの加圧が完了したら圧入力最大値を記録する。
- ⑥同様に、両輪の間隔が指定寸法になるようにもう一方の車輪を圧入する。

輪軸については、JIS規格や製造メーカーの仕様等に基づき、組み立て作業時における3つの要素（①圧入力値、②圧入力曲線（波形）、③しめしろ（車輪の仕上げ寸法））から、安全性について総合的に判断をしている。圧入力値（①）が目安値を超過した場合は、圧入力曲線（②）としめしろ（③）を確認し、圧入に不具合が無ければ安全上問題ないと判断している。また、車両の定期検査においても超音波探傷試験により、異常がないことを確認している。
